Vážení čtenáři, v rámci seriálu recenzí diagnostických přístrojů pro automobilovou diagnostiku, který připravuje náš stálý spolupracovník Ing. Aleš Janderka, testujeme model Autocom CDP+. Stejně jako v případě předchozího testeru jsme recenzi rozdělili na několik dílů.

# MĚŘILI JSME S...

## SÉRIOVÁ DIAGNOSTIKA – 20

### AUTOCOM CDP+ – 2. ČÁST

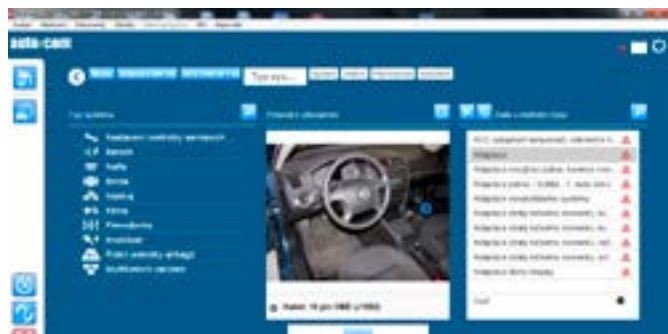
19 Nápověda k připojení diagnostického konektoru u vozu Škoda Octavia II.

Tester zobrazil přehlednou nápovědu k připojení diagnostického konektoru (obr. 19) a následně také bez potíží našel všechny diagnostikovatelné elektronické systémy.

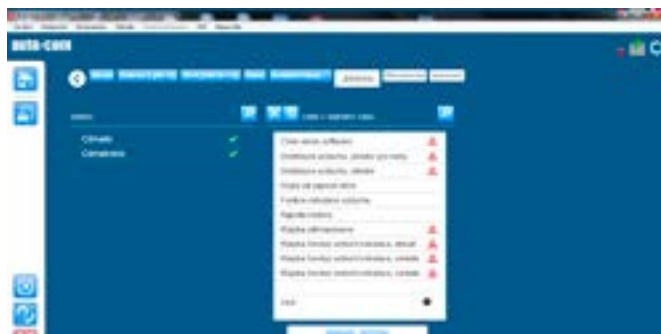
20 Při testování klimatizace nabídl tester možnost výběru systému – Climatronic, nebo Climatic.

Nejdříve jsem se spojil s jednotkou klimatizace. Vstupní okno mi dalo na výběr, zda je ve voze Climatronic, nebo Climatic (obr. 20), a potvrzením jsem se dostal do diagnostického menu. K dispozici byla nejen paměť závad, ale i Údaje v reálném čase, Aktivace komponentů a Základní nastavení. Údaje v reálném čase – bloky dat – jsem si mohl sestavit z nabídky parametrů dle libosti. Především mě zajímala teplota na jednotlivých čidlech a tlak média v klimatizaci, vše se zobrazovalo správně. V Aktivaci komponentů – testu akčních členů – byly v nabídce tři motorky klapek a řídicí

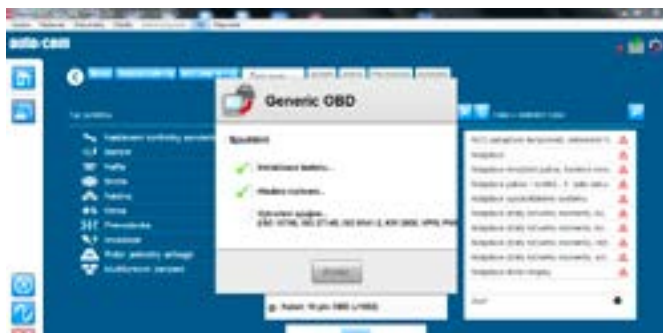
❶ Přístroj si sám našel komunikační protokol OBD a zobrazil všechny důležité údaje.

Na závěr jsem si ještě vyzkoušel komunikaci protokolem OBD/EOBD (obr. 21). Funkce se spouští ikonkou „čmoudícího“ autíčka v levém pruhu úvodního menu. Program si sám našel komunikační protokol a v hlavním okně OBD zobrazil všechny důležité údaje o Readiness Code a stavu kontrolky MIL. Vzhledem k nízkému stáří vozu a malému nájezdu kilometrů jsem ani neočekával, že bych zde našel něco, co by mohlo ukazovat na technickou závadu nebo potíže s emisemi.

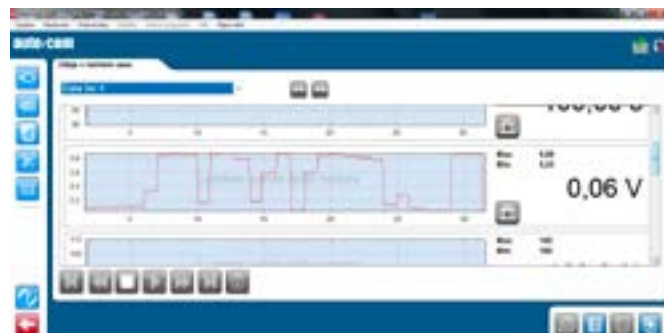
❷ Grafické zobrazení průběhu napětí lambda-sondy.

Navíc jsem v provozu na benzin pro jistotu zkontroloval činnost obou lambda-sondy a jejich záznam byl ukázkový (obr. ❷). Dále jsem se zaměřil na Jednotku přístrojového panelu. Prakticky všechny závady se týkaly sítě CAN a po smazání se už neobjevily. Jestliže se chyby načtou znovu, bude třeba prověřit kabelové připojení přístrojové desky. Pro zajímavost jsem také vyzkoušel test akčních členů a všechny prvky přístrojového panelu poslušně reagovaly.

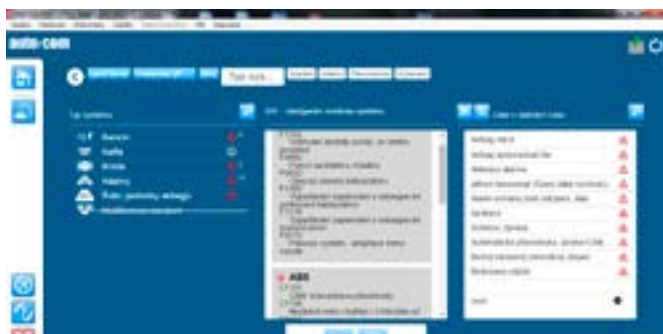
❸ Závady vozidla Land Rover Freelander.

Akumulátor i startér se zdály v pořádku, protože startovací otáčky motoru snížené nebyly. Připojil jsem tedy tester a ten našel ve voze čtyři elektronické systémy – motor, brzdy, airbagy a přístrojovou desku. Ve všech byly zapsány chyby, v panelu přístrojů dokonce jedenáct. Začal jsem motorem s šesti chybami. Dvě se týkaly výpadků zapalování, tři lambda-sondy a jedna pohonu ventilátoru chladiče (obr. ❶). Rychle se to ale vysvětlilo, vůz měl přestavbu na LPG a odtud pramenily výpadky zapalování a pochopitelně i chyby lambda-sondy a katalyzátoru. Poslední závada ventilátoru zřejmě nebyla vážná, protože ventilátor při testu akčních členů spínal. Kromě zmíněného testu akčních členů tester nabídl i několik položek základního nastavení – volnoběh a adaptace. Z výsledku diagnostiky však bylo patrné, že v paměti závad není nic, co by pomohlo odhalit závadu s problematickým startováním. Na druhé straně se však nabídla jako viník přestavba na plyn. Ta stojí za většinou zlomyslných a těžko odhalitelných poruch na motoru – spálené moduly zapalování kvůli vadným svíčkám z důvodu jejich výrazně zkrácené životnosti, závady v palivovém okruhu kvůli tomu, že při běhu na plyn nepracují vstřikovací ventily a palivové čerpadlo je namáhané, trpí lambda-sondy, a to nezmiňuji zkrácenou životnost mechanických částí motoru.

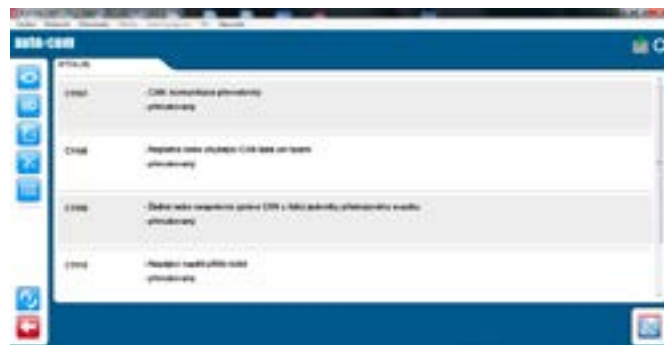
❹ Záznamy o chybách sběrnice CAN v komunikaci s převodovkou.

Řídicí jednotka brzd na tom byla podobně jako přístrojová deska. Opět byly v její paměti záznamy o chybách sběrnice CAN, tentokrát dokonce v komunikaci s převodovkou (obr. ❸). Je docela možné, že bude problém s kódováním, nebo někdo ve voze prováděl neodbornou montáž, protože v autě bylo klasické manuální řazení.
